# Tilstandsrapport

## AB Kræmmerhuset

Ægirsgade 55-65A, Nannasgade 18-20 og Balders Plads 1-3, 2200 København N

Besigtiget d. 15.01.2019

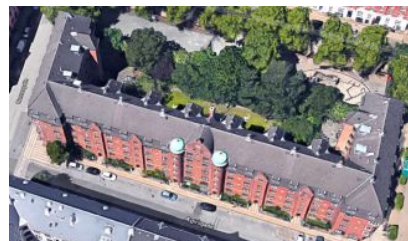
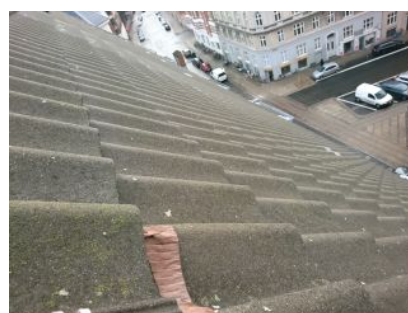
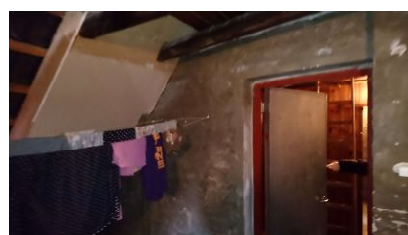
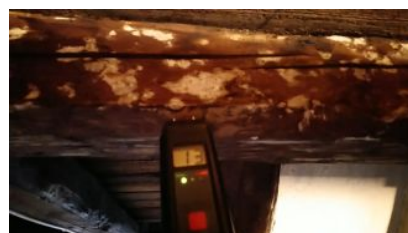
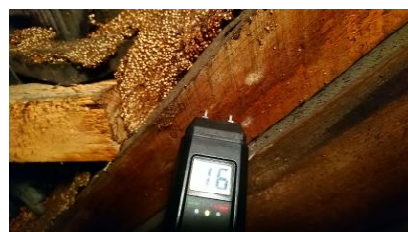
Tagvinduerne i spidsloftet og i bitrappes er hovedsagligt oplukkelige plastikvinduer.

Hvor tagfladerne er plane og ubrudte er tagdækningen generelt i god stand. Enkelte steder ses tegn på vandindtrængning i samlinger, særligt ved tagvinduer og skotrender.

Det anbefales at tagvinduer, skotrender og zinkinddækninger gennemgås nærmere i forbindelse med andet arbejde som medfører facadestilladser.

Som forbedring kan det anbefales at udskifte de ca. 50 stk. tagvinduer af plastic til oplukkelige aluminiumsvinduer i en bedre kvalitet.

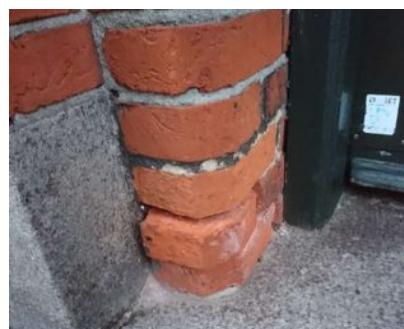
Omkring hoveddørene fremstår de nederste skifter med slid fra saltning og frostsprængning i både sten og fuger.

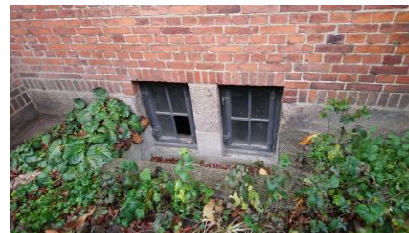
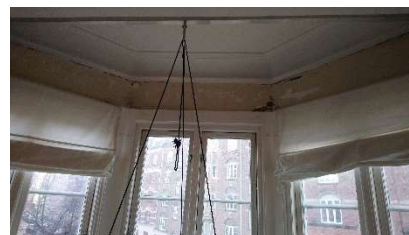
Hjørnekarnapper har problemer med kuldebroer i de bærende konstruktioner som giver udslag i opfugtning og skimmelvækst i murværket over vinduerne.

Afhjælpning anbefales ved indvendig isolering af uorganiske blokke som Calsitherm plus. Gerigter monteres i karmtræet for at undgå kuldebro ved skruer i beton.

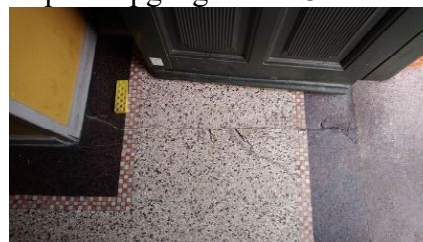
Repos i opgang ved nr 3:

I 4 indgangsreposer er der store sætningsrevner i terrazzobelægningen. Det anbefales at revnerne udbedres snarest, så der ikke sker større skader som følge af gennemtæring af underliggende bærejern.

Revner i indgangsreposer skal repareres for ikke at udvikle sig yderligere. Der skæres op lokalt omkring revnerne og bærejernet afrenses og rustbeskyttes inden der støbes ny terrazzobelægning i udsparringen.

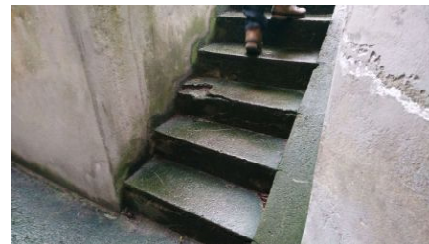
Der vokser en del alger på trapperne. Dette indebærer risiko for faldulykker da algerne bliver glatte når de er våde. Trapperne bør afrensnes regelmæssigt.

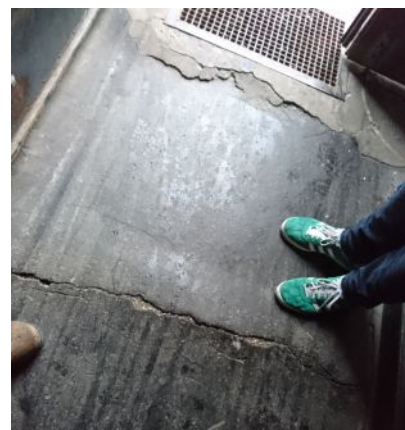
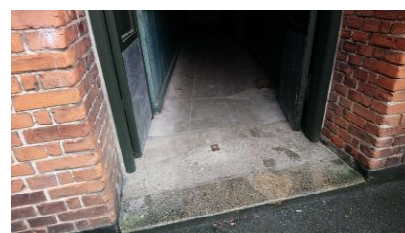
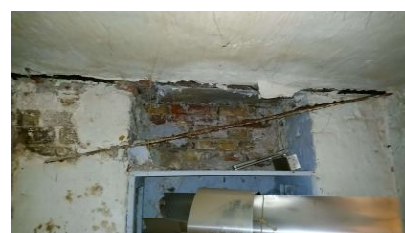
Derved undgår man at der løber vand ind i gennemgangen når det regner kraftigt. Alligevel er der rust i I-jernene som udgør bjælkerne i betondækket. Der ses smalle revner for ca. hver meter i hele portdækkets længde.

Det anbefales at de yderste bærejern som er sværest angrebet af revner og rust istandsættes eller udskiftes om nødvendigt. Efter tilstøbning af udsparingerne kan gulvenes overflade tætnes og afsluttes med særlig egnet gulvspatelmasse hvorpå der udkastes ovntørret sand for en sikker overflade.
