# Tilstandsrapport

## AB Kræmmerhuset

Ægirsgade 55-65A, Nannasgade 18-20 og Balders Plads 1-3, 2200 København N

Besigtiget d. 15.01.2019

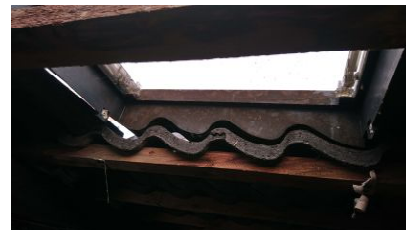
I tagetagen ved loftrum og pulterrum er der hovedsageligt anvendt klare plastiksten i størrelse og udformning som betontegl.

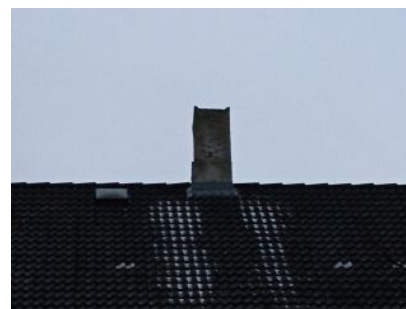
Skorstenspiber i taget, fremstår hovedsagelig i god stand. Et par skorstene mod Ægirsgade fremstår med delvist udvaskede fuger

Taget på fælleslokalet er belagt med tagpap og vurderes at være i god stand.

Skorstene bør ligeledes eftergås ifm. facadestillads.

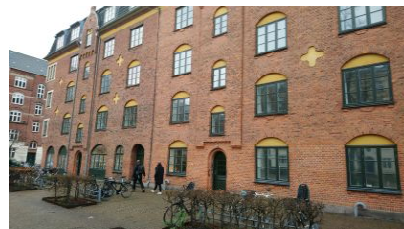
Gadefacaden er rødt blankt murværk fra terræn til tagfod.

Der er pudsede spejle over vinduerne.

Alle pudsede arealer på gadefacaden er kalket gule, inkl. de områder hvor pudsen indgår i ornamentikken/facadeudsmykningen.

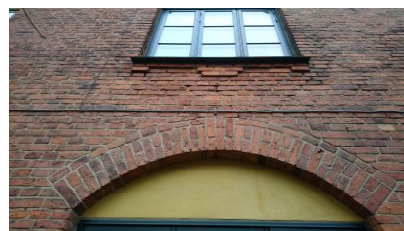
Omkring hoveddørene fremstår de nederste skifter med slid fra saltning og frostsprængning i både sten og fuger.

Sålbænke er alle skifersålbænke.

Der ses enkelte hakker i skiferen, men ellers fremstår den generelt i god stand.

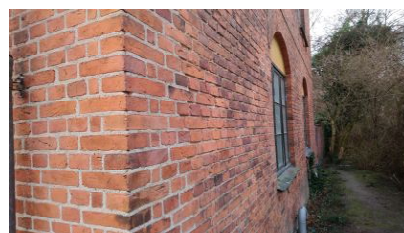
Der er kun 4-5 meter gesimsbånd til gadesiden. Det er beklædt med skifer på oversiden.

Under- og overfacader er ikke opdelt med gesimsbånd, men med en frise af murværk og puds i et mønster i plan med den øvrige facade.

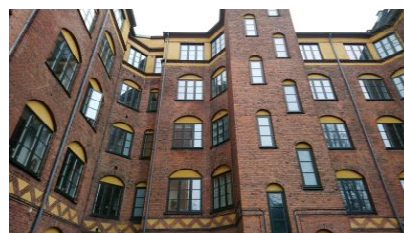
Facaden fremstår generelt som på gadesiden med gult pudsede spejle og ornamentik samt granitsokkel.

Til forskel fra gadesiden er hovedparten af 4. sal pudset (ved lejligheder). Pudsede sektioner mellem 3. og 4. sal. Afsluttes med gesimsbånd, belagt med skifer på oversiden.

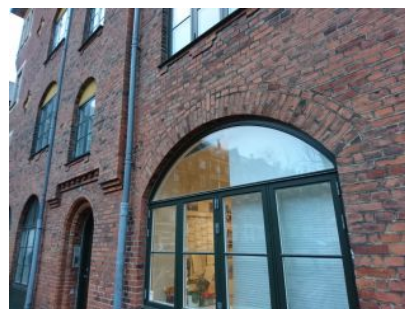
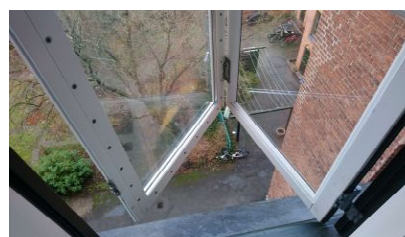
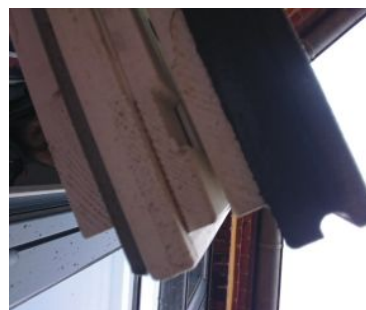
Vinduerne er generelt af en god kvalitet og fremstår i god stand. Det skal dog bemærkes at kittede vinduer kan være ekstra udsat for råd da den organiske linoliekit med tiden vi indtørre og slippe og herved giver risiko for stillestående vand i rammer og sprosser. Det er derfor vigtigt at vedligeholdelses intervallet overholdes.

Den forventede levetid på en malerbehandling af vinduer vil typisk være 7 år, hvorfor vi kan anbefale næste malervedligehold i år 2023.

Kældervinduer er ikke vedligeholdt sammen med de øvrige vinduer. Det anbefales at kældervinduer gennemgås af snedker og males under næste malervedligehold.

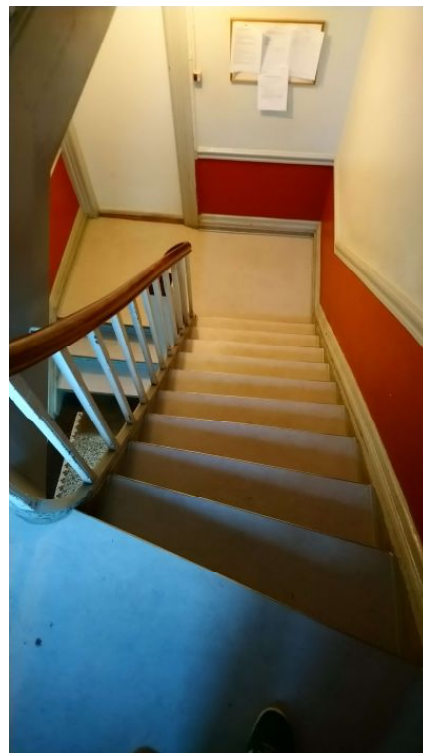
Repos i opgang ved nr 3:

Indgangsreposer er de oprindelige betondæk med I-jern for ca. hver meter. Der er afsluttet med terrazzobelægning. På enkelte indgangsreposer ses revner i terrazzobelægningen. Dette skyldes at I-jern er begyndt at ruste, og udvider sig så meget at de skubber betonen op. Dermed opstået en revne, og der kan sive mere vand ned til jernet.

I 4 indgangsreposer er der store sætningsrevner i terrazzobelægningen. Det anbefales at revnerne udbedres snarest, så der ikke sker større skader som følge af gennemtæring af underliggende bærejern.

Revner i indgangsreposer skal repareres for ikke at udvikle sig yderligere. Der skæres op lokalt omkring revnerne og bærejernet afrenses og rustbeskyttes inden der støbes ny terrazzobelægning i udsparringen.

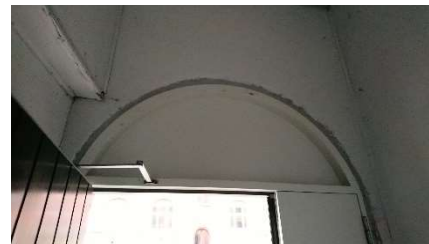
I portene er der i dag monteret blændestykke i overpartiet hvilke giver en meget mørk gennemgang. Som forbedring kan det anbefales at overpartiet i begge porte udskiftes til hærdet glas for at give bedre lys.

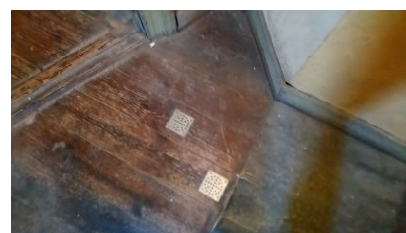
Etageadskillelser i ejendommen er generelt opbygget med træbjælkelag, lerindskud, brædder på gulv og pudset loft.

Etageadskillelsen mod tagrummet er efterisoleret ved indblæsning af mineraluld i eksisterende etagedæk.

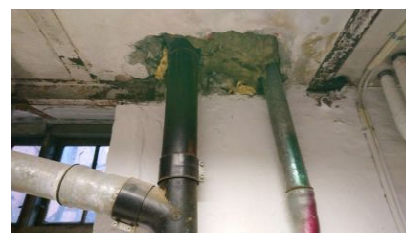
Etageadskillelsen mod kælderen er den oprindelige konstruktion udført som betondæk med I-jern for hver meter, som bjælkekonstruktion.

Jern og beton fremstår generelt i god stand. Kun ved indgangsreposer og portgennemgange ses tegn på rust i oversiden af jern, hvilket vurderes at skyldes en blanding af vand og vejsalt pga. beboernes færdsel i regnvej og saltning af gangveje om vinteren.

Da kælderdekke adskiller mod u-opvarmet areal i kælderen anbefales det som forbedring at der kælderdekke isoleres nedefra med 100 mm stenuldsbatts.

Gennemføringer i kælderdekke til overliggende lejligheder skal af brandmæssige hensyn tilstøbes tæt omkring rørene.

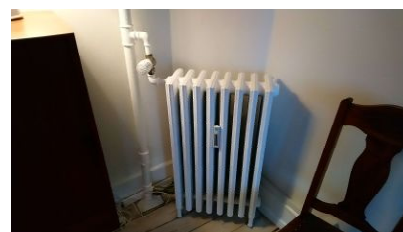
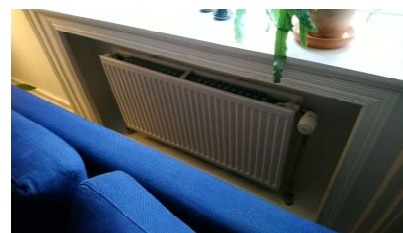
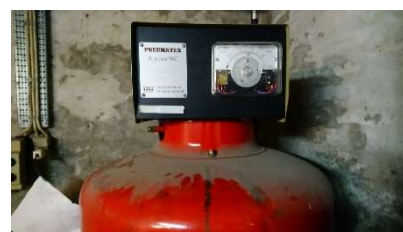
Det eksisterende varmeanlæg, er et ældre et-strengs radiatoranlæg formegentlig fra omkring 1950. Enkelte dele af anlægget i formandsopgangen er dog udført som 2 strengs anlæg

Anlæggets indreguleringsmæssige tilstand kan ikke nærmere vurderes. Men der konstateres ingen umiddelbare fejl.

Det blev oplyst at nogle lejligheder i yderenderne har problemer med at opnå tilstrækkelig varme i radiatorerne,

hvilket kunne indikere at fordelingen af vandmængden ikke er optimal.

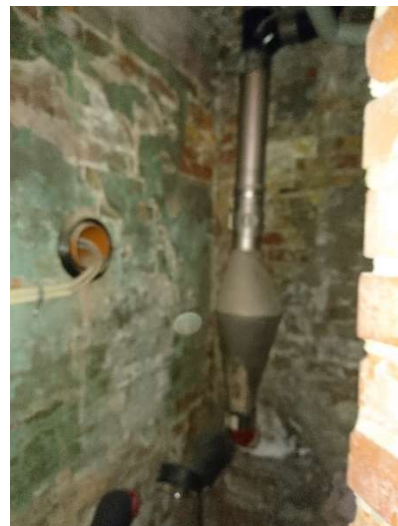
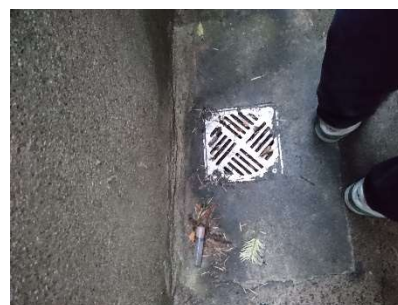
Faldstammer og afløbsinstallationer i kælderen er løbende vedligeholdt/ udskiftet og fremstår uden synlige utætheder.

Partiel udskiftning/reparation af afløbsinstallationen anbefales ikke da det ofte er både dyrt og uhensigtsmæssigt. Ved registrering af tæring på afløbsinstallationen bør der i hvert enkelt tilfælde overvejes en total udskiftning af hele afløbsinstallationen fra kælder til loft.

Højtvaldslukke i afløbet i kældergulv skal renses en gang om året for at sikre korrekt funktion.

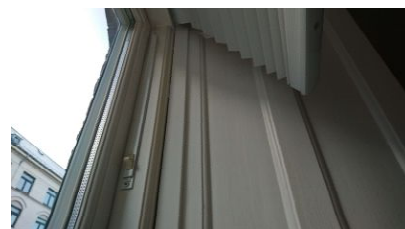
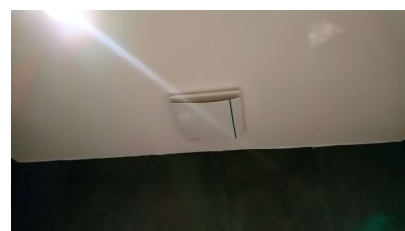
De oprindelige aftrækskanaler til tag er placeret så de udlufter toiletterne i bitrappen. Der er tvivl om lejlighederne er ventileret med aftrækskanaler til tag, eller om lejlighederne kun udluftes gennem ventiler i vinduer og facader.

Lejlighederne virkede fugtige flere steder. Og en beboer ved hjørnekarnap havde problemer med skimmelvækst på den kolde mur omkring karnappen.

I nyere badeværelser er der monteret mekanisk aftræk gennem facaden til gårdsiden. I enkelte lejligheder er der

monteret mekanisk ventilator i loftet. Det vides ikke hvor aftrækket føres hen.

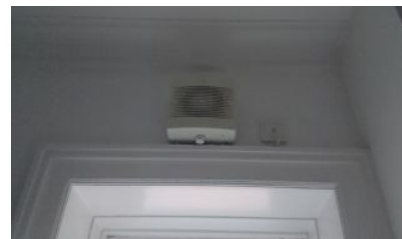
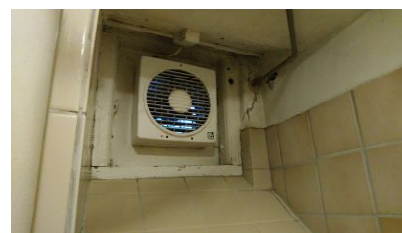
I badeværelser hvor der er monteret ventilatorer på eksisterende kanaler til naturlig ventilation, skal man være opmærksom på, at der skabes overtryk i selve kanalen. Hvis der er utætheder i kanalen risikerer man, at luften blæses ind i overliggende lejligheder, med lugtgener til følge.

Ventiler og emhætter i hver lejlighed, bør renses regelmæssigt, optimalt 1 gang årligt. Det anbefales aftrækskanaler renses i hele længden en gang hvert 10. år.

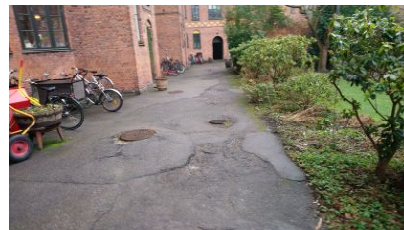
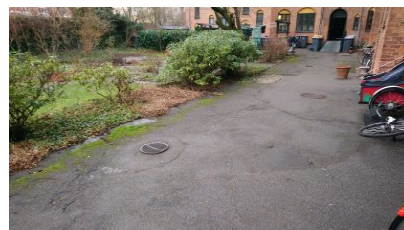
Asfaltbelægning har generelt faldt væk fra bygningen. Den fremstår slidt med huller og revner.

Man bør som løbende udfylde huller og revner så de ikke udvikler sig yderligere.

Det anbefales at belægningen eftergås mindst en gang om året hvor ukrudt i belægningen fjernes.
